## Mesures immédiates requises

#### Modèles particuliers de lignes de vie autorétractables Sealed-Blok<sup>MC</sup> DBI-SALA® 3M<sup>MC</sup> avec fonction de récupération

3M émet cet avis d'arrêt d'utilisation et de réparation pour certaines lignes de vie autorétractables Sealed-Blok<sup>MC</sup> DBI-SALA® de 3M<sup>MC</sup>

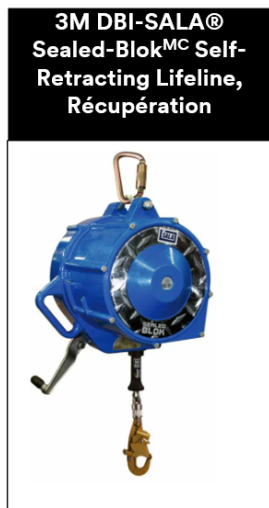
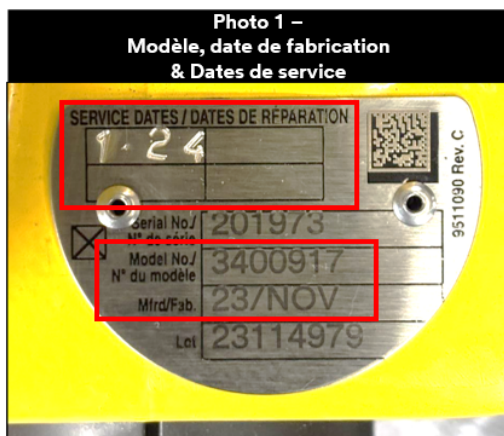
**Étape 1.** Trouvez le numéro de modèle sur l'étiquette d'identification du métal (voir la photo 1). Si le numéro de modèle de votre appareil est répertorié dans le tableau ci-dessous, passez à l'**étape 2**. Si le numéro de modèle n'est pas indiqué ci-dessous, il ne fait pas partie de l'avis et peut être remis en service.

**Étape 2.** Localisez les registres des dates de fabrication et d'entretien sur l'étiquette d'identification du métal. Si l'appareil a été fabriqué OU entretenu de janvier 2022 à octobre 2024, passez à l'**étape 3**. Si l'appareil n'a pas été fabriqué ou entretenu pendant la période touchée, il ne fait pas partie de l'avis et peut être remis en service. (Voir l'annexe A pour la marque de correction sur l'étiquette.)

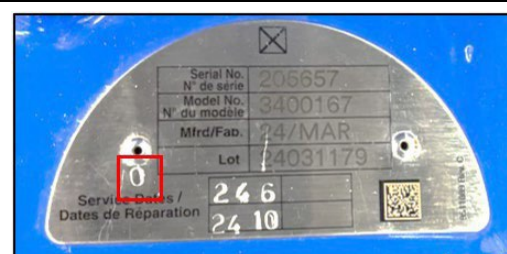
Les lignes de sauvetage autorétractables DBI-SALA<sup>®</sup>MC de 3M qui ont fait l'objet d'un assainissement auront un « 0 » marqué sur l'étiquette d'identification du métal près du lot ou de la date de fabrication (voir l'image).

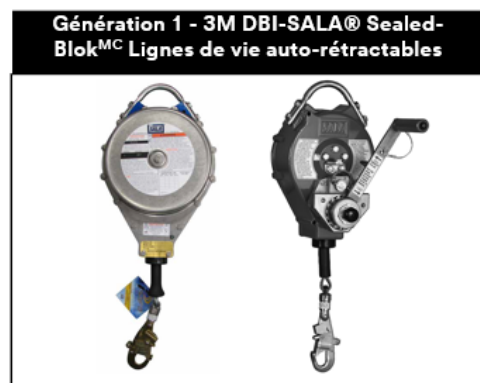
Les lignes de vie auto-rétractables Sealed-Blok<sup>MC</sup> de génération 1, produites avant 2015, ont un boîtier différent (forme de larme). Ils ne font pas partie de l'avis et peuvent continuer d'être utilisés et réparés selon les directives.
